BAB IV

HASIL DAN PEMBAHASAN

4.1 Penerapan K3 pada karyawan Peleburan Batu Gamping

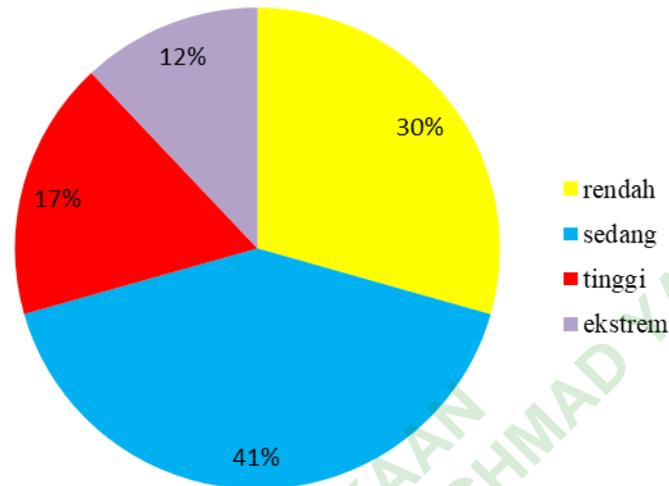
Gambar 4. 1 Risk Level

Gambar 4.1 dapat disimpulkan bahwa tingkat bahaya ekstrem sebesar 12%, tingkat bahaya tinggi 17%, tingkat bahaya sedang 41% dan tingkat bahaya rendah 11%. Risiko bahaya dalam tahapan penilaian risiko maka, langkah selanjutnya adalah *hazop worksheet* atau lembar kerja *hazop* yang berisi potensi bahaya, penyebab, dampak, usaha perlindungan dan rekomendasi. Berikut lembar *hazop* pada tabel (4.3) :

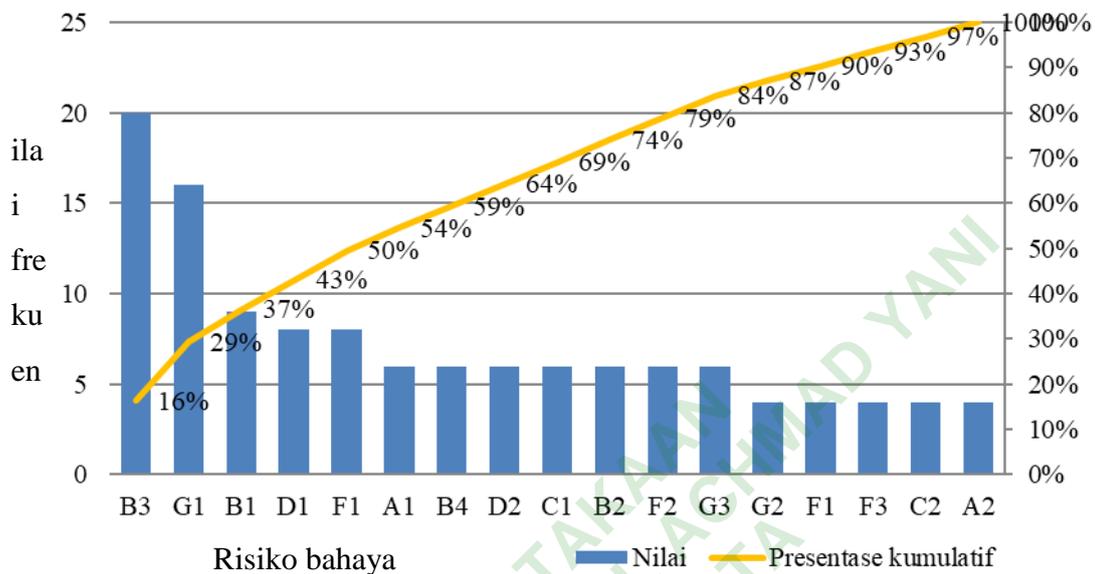
Gambar 4. 2 Diagram Pareto

Mengikuti prinsip pareto yakni 80/20, dimana 20% usaha menghasilkan 80% hasil (Harvey, 2018). Berdasarkan hasil diagram pareto dapat dilihat bahwa, dari 17 risiko bahaya yang mendekati range 80% ada 11 risiko bahaya yang mendominasi dan harus segera diatasi. Risiko bahaya yang harus diatasi yaitu terpapar debu gamping(B3), terpapar debu gamping (G1), tersayat pisau (B1), terjatuh dari atas mesin *mixing* (D1), terjatuh di bak penampung (F1), tertimpa tumpukan batu gamping (A1), kebisingan suara mesin (B4), kebisingan suara mesin (D2), terjatuh di tangga (C1) , terjatuh saat penuangan (B2) dan tergelincir (F2).
