BAB 4

HASIL PENELITIAN

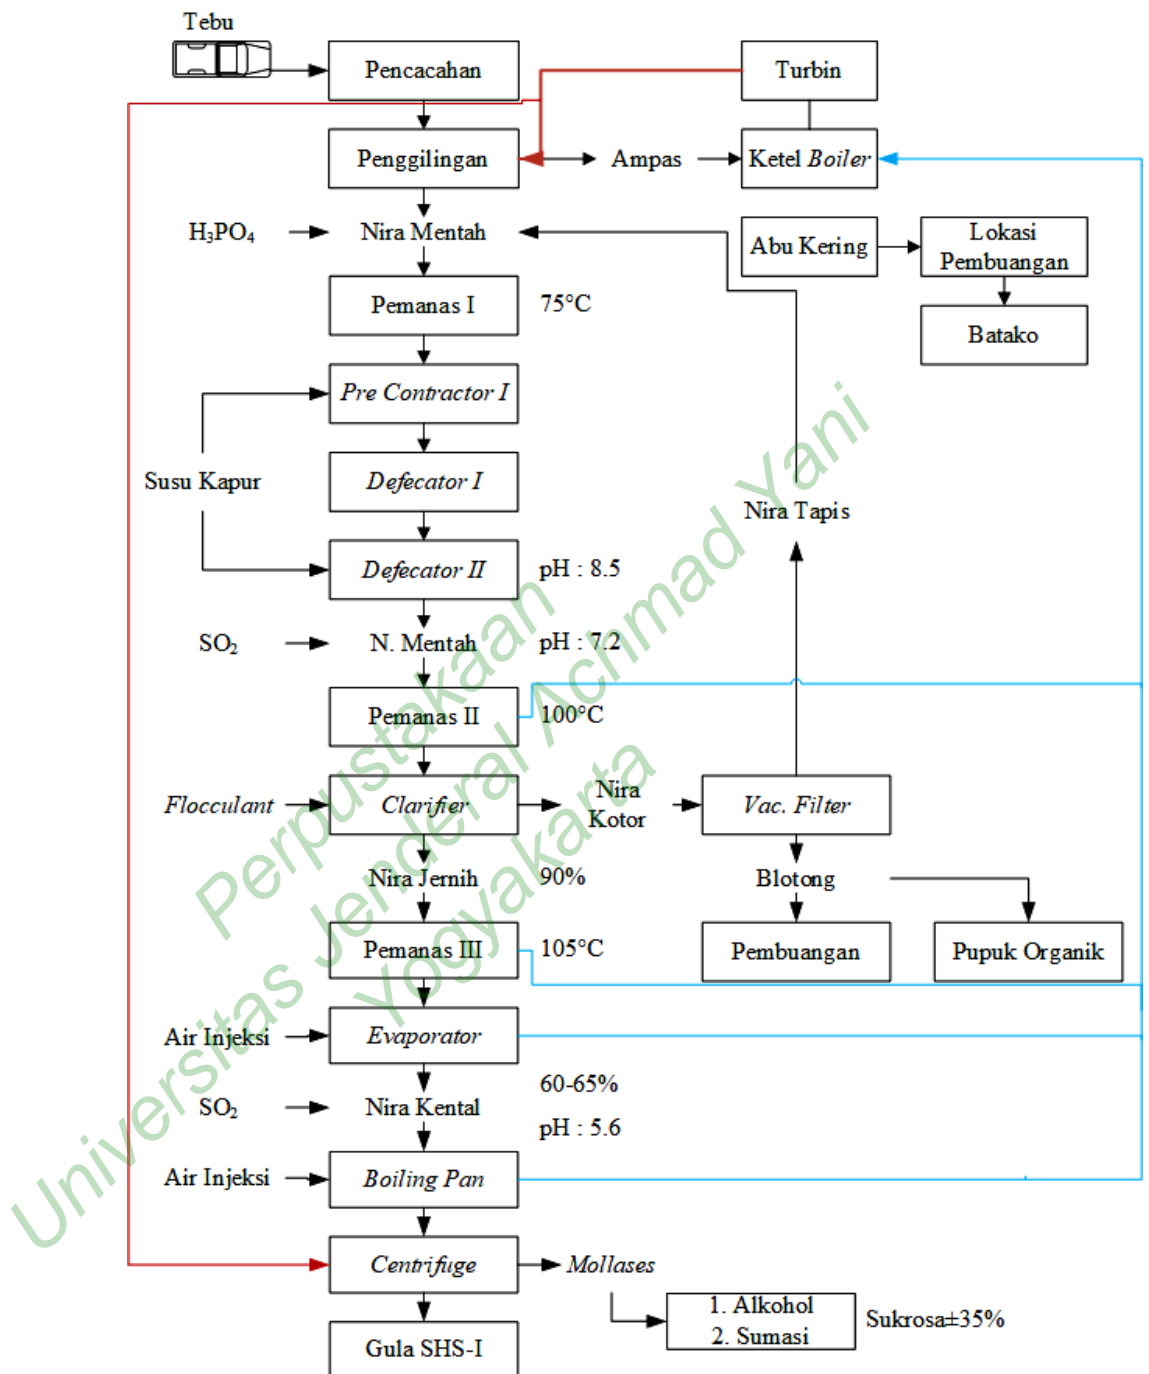
Gambar 4.2 Alur Proses Produksi Gula Kristal

Gambar 4.2 menjelaskan alur proses produksi pembuatan gula kristal di PT Madubaru. Proses produksi gula kristal dimulai sejak kedatangan tebu dari petani. Tebu kemudian langsung dimasukkan kedalam mesin pencacah untuk dipotong menggunakan mesin *cane cutter* dan dipecah menggunakan *hammer unigrator*. Selanjutnya

Teknik yang digunakan pada proses produksi gula kristal di PT Madubaru adalah teknik *sulfitasi*. *Sulfitasi* merupakan proses pengolahan nira dengan menambahkan belerang (SO_2), untuk menghasilkan gula kristal dengan ICUMSA <400. Secara garis besar proses produksi pembuatan gula kristal PT Madubaru dimulai dari pencacahan tebu, pemerahan sari tebu, penjernihan, penguapan, proses kristalisasi, dan proses penyaringan. Secara rinci tahapan proses produksi gula kristal dapat dilihat pada Gambar 4.3.

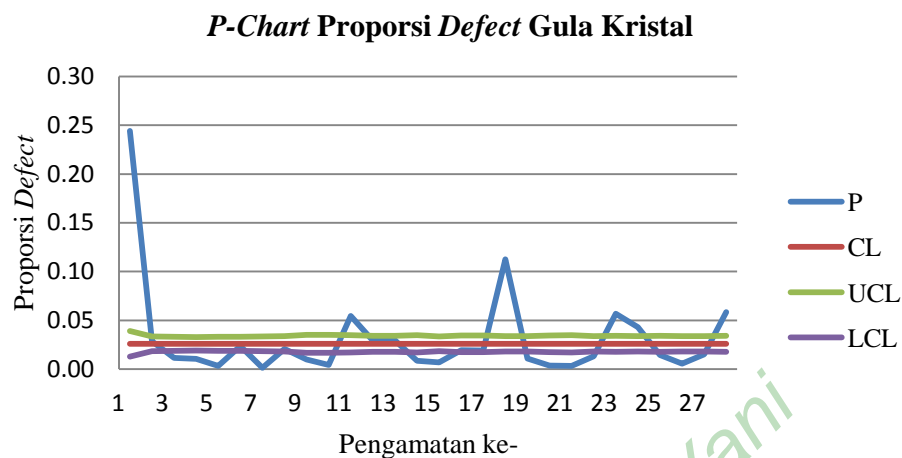
Gambar 4.3 P-Chart Proporsi Defect Gula Kristal

Pada Gambar 4.3 dapat dilihat masih banyak data proporsi *defect* yang melewati batas kendali, hal ini menunjukkan perlu dilakukan perbaikan pada kestabilan proses. Untuk melakukan pengendalian terhadap kestabilan proses, maka perlu dilakukan analisis terhadap penyebab terjadinya *defect* pada gula kristal. Sehingga dapat dilakukan perbaikan pada proses melalui eliminasi pada elemen penyebab terjadinya *defect*.

Nilai dari perhitungan stabilitas proses selanjutnya divisualisasikan dalam bentuk *control chart*, untuk memonitor variasi dari proses secara berkelanjutan. *Control chart* juga mempermudah untuk melihat plot dari persentase *defect* pada gula kristal Gambar 4.4.

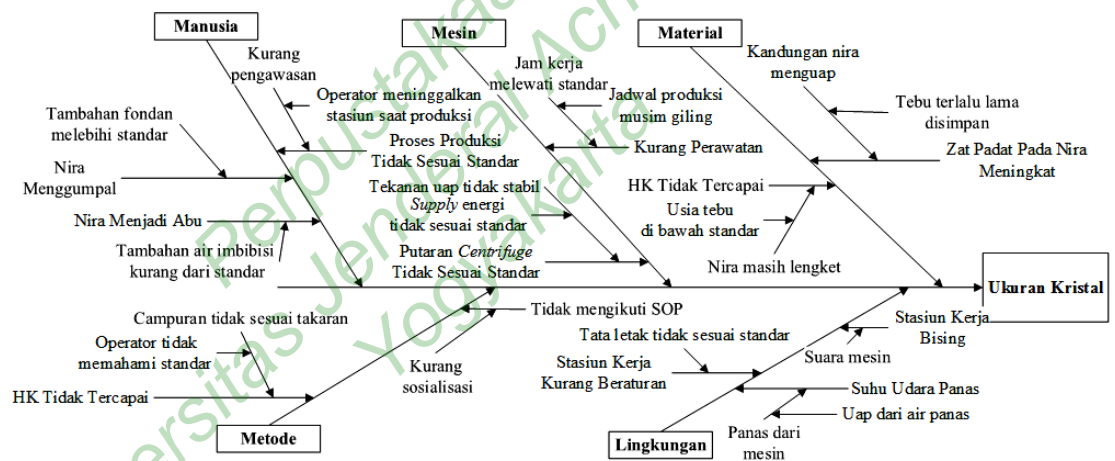
Gambar 4.5 Fishbone Jenis Defect Ukuran Kristal

Analisis *fishbone* pada jenis *defect* pada ukuran kristal yang ditunjukkan Gambar 4.5 juga ditinjau dari faktor manusia, mesin, material, metode, dan lingkungan. Faktor manusia yang mempengaruhi ukuran kristal adalah proses produksi yang tidak sesuai standar, karena operator sering meninggalkan stasiun kerja saat sedang proses produksi. Selain itu, kurang konsentrasi saat bekerja juga mempengaruhi kinerja operator pada proses penambahan bahan pembantu saat pengolahan nira. Faktor selanjutnya adalah mesin. Periode musim giling selama kurun waktu 6 bulan menjadikan mesin bekerja secara terus-menerus,

dan mesin kurang perawatan sehingga kinerja mesin mengalami penurunan. Faktor mesin yang sering mengakibatkan ukuran kristal tidak memenuhi standar diantaranya kecepatan putaran mesin *centrifuge* dibawah standar, sehingga tidak mampu memisahkan sisa air di sela-sela kristal secara maksimal. Ditinjau dari faktor material, penyebab *defect* jenis ukuran kristal gula terjadi karena Harkat Kemurnian (HK) yang tidak tercapai. Penyebab HK tidak tercapai dipengaruhi oleh usia tebu masih dibawah standar, dan kondisi tebu yang terlalu lama mengantri untuk diproses. Tebu yang terlalu lama disimpan menjadikan kadar zat padat yang terkandung dalam tebu meningkat, sehingga menghambat proses kristalisasi. Prosedur pengolahan yang tidak sesuai SOP menjadikan HK pada gula kristal tidak tercapai, hal ini merupakan jenis kegagalan yang ditinjau dari faktor metode. Faktor lingkungan yang menjadi penyebab ukuran kristal tidak sesuai standar juga dipengaruhi oleh kondisi stasiun kerja.
